**MEMORIA FINAL DE INTERVENCIÓN DE
CONSERVACIÓN DEL MOSAICO DE
BELLEROFONTE
VILLA ROMANA DE PUERTA OSCURA.**

ALCAZABA DE MÁLAGA.

MARZO 2014

Instituto Andaluz del Patrimonio Histórico
CONSEJERÍA DE EDUCACIÓN, CULTURA Y DEPORTE

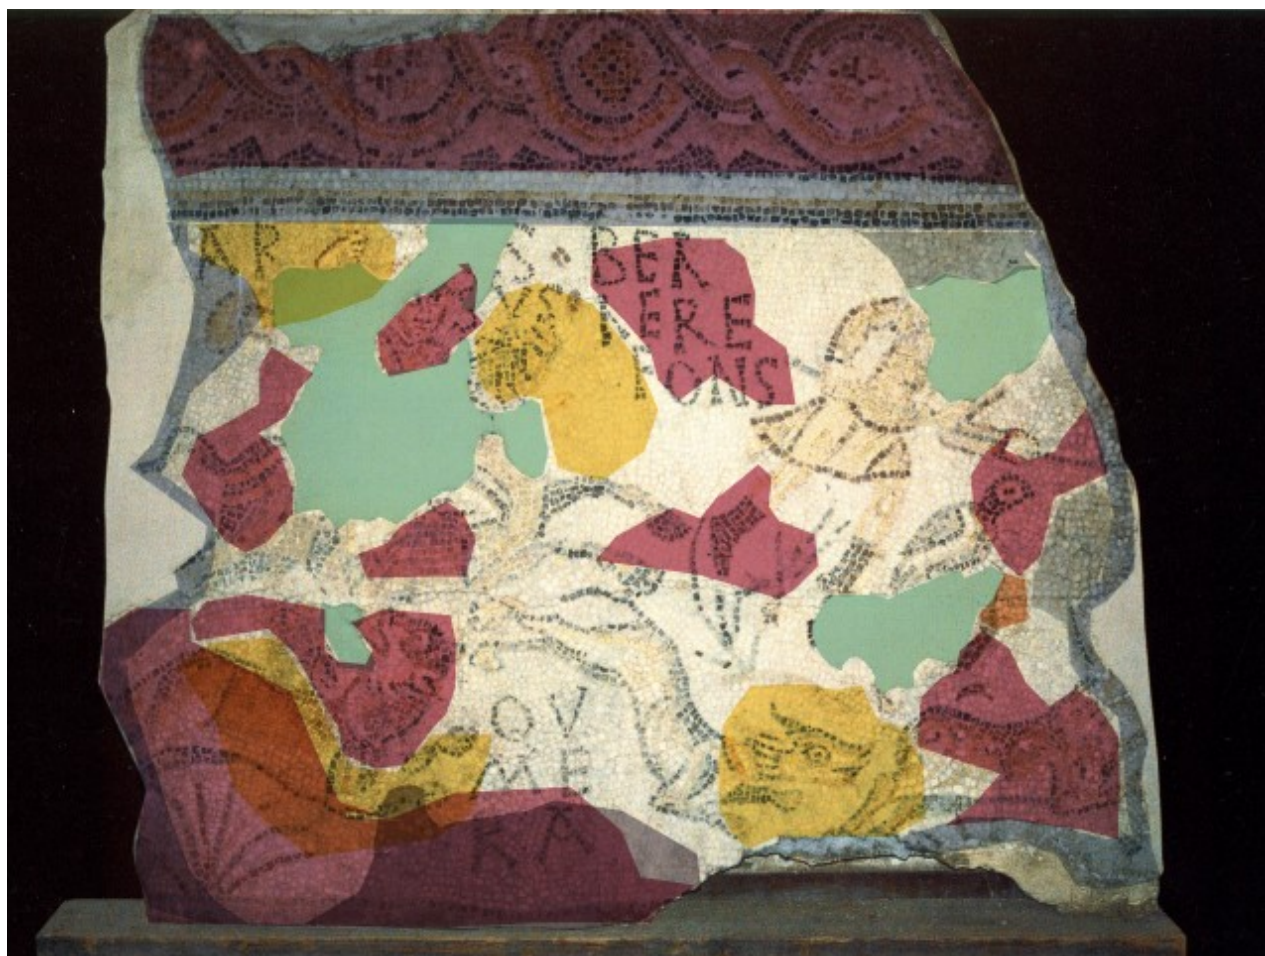
Figura VIII.38

7. PATOLOGÍAS SUPERFICIALES

- Teselas movidas posición original.
- Restos de adhesivos entre teselas.
- Reintegraciones con cemento en los bordes y en la superficie entre teselas (IA).
- Reintegraciones de lagunas con base de cemento y ligera capa de escayola.

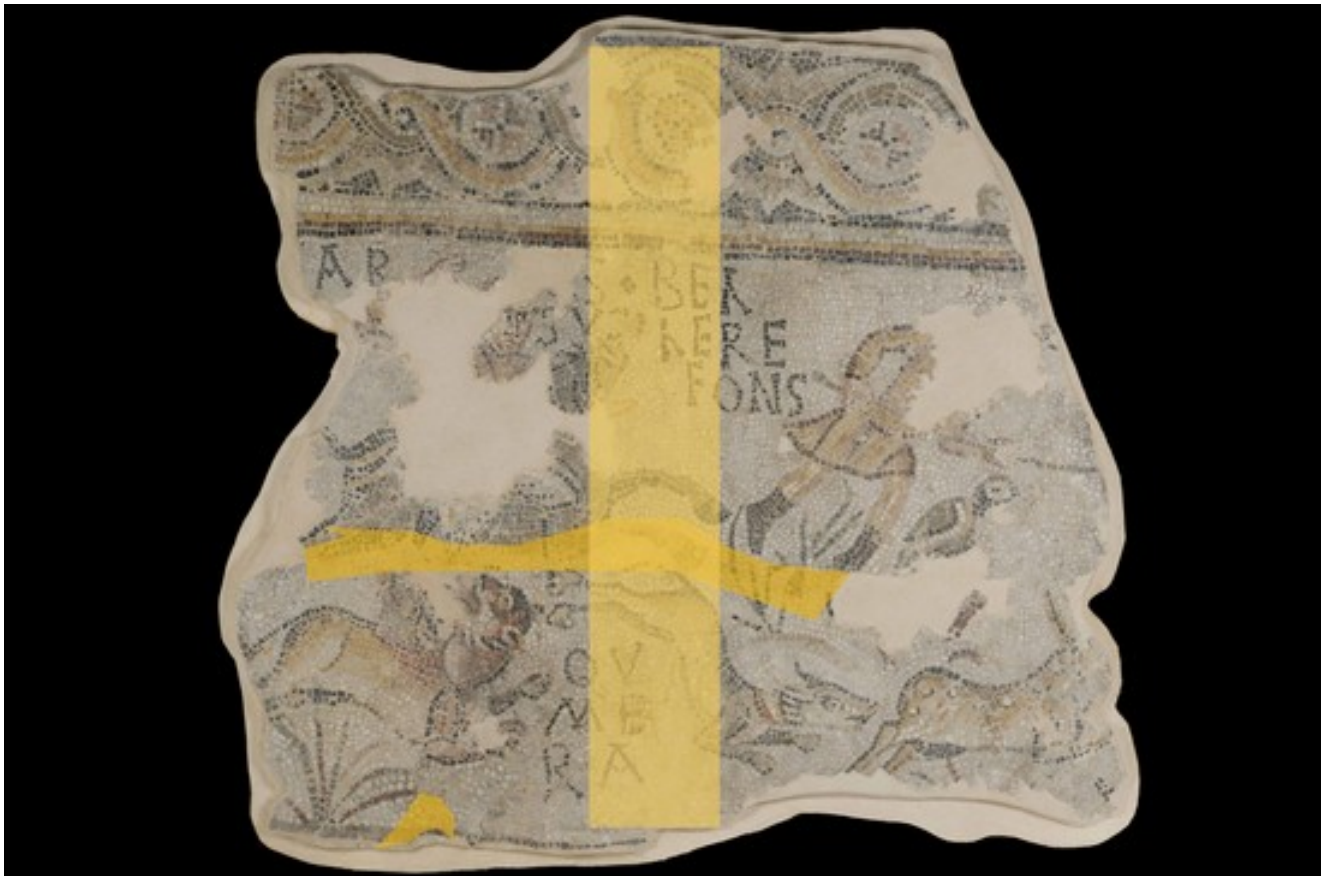
Figura VIII.39

8. PATOLOGÍAS BIODETERIORO

Biodeterioro producido por el plástico de burbujas.
